Fehlersuche - Kupplungen

Fehler, Ursache und Abhilfe

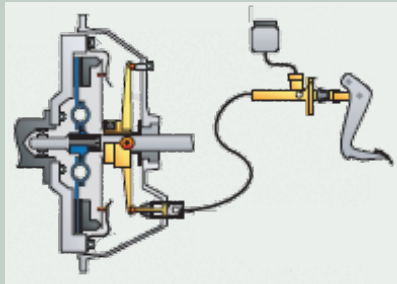
Kupplungsbetätigung durch konventionelle Hydraulik

- Undicht bzw. Druckverlust: Der vorgeschriebener Ausrückweg wird nicht erreicht
- Luft im System: Der vorgeschriebener Ausrückweg wird nicht erreicht, es federt beim Einkuppeln
- Schlauch ist weich oder dehnt sich unter Druck: Wegverlust beim Auskuppeln
- Schlauch gequollen, der Querschnitt ist verengt
- Kolben im Nehmerzylinder ist schwergängig oder fest: durch Verschmutzung oder Korrosion im Nehmerzylinder gleitet der Kolben nicht sauber oder frisst.

Resultat:

Die Kupplung lässt sich nicht betätigen, trennt nicht, rupft oder rutscht.

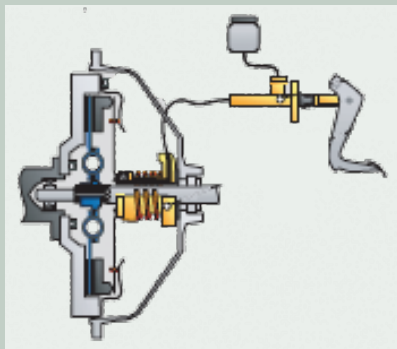
Kupplungsbetätigung durch Hydraulik mit konzentrischem Nebenzylinder

- Undicht/Druckverlust: Der vorgeschriebener Ausrückweg wird nicht erreicht
- Luft im System: Der vorgeschriebener Ausrückweg wird nicht erreicht, es federt beim Einkuppeln
- Schlauch ist weich oder dehnt sich unter Druck: Wegverlust beim Auskuppeln
- Schlauch gequollen, der Querschnitt ist verengt

Resultat:

- Die Betätigung ist schwammig
- Die Kupplung trennt nicht, rupft oder rutscht
