GRANIT
QUALITY PARTS

HAUPTBREMSZYLINDER PRODUKTBENCHMARK

PRÜFBERICHT-NR.2022-01/1203 PM-30544

Steinbeis-Transferzentrum
Werkstoff- und Bauteil-
prüfung (WBP)

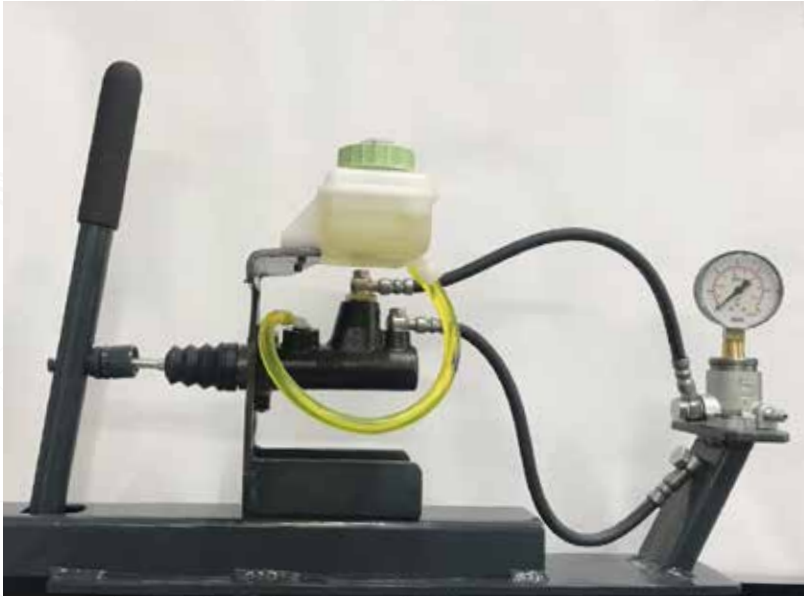
Abbildung 6: Versuchsaufbau.

Der Versuchsaufbau setzt sich dabei aus einer Hauptbremszylinderaufnahme mit Betätigungshebel und einem Radbremszylinder mit Druckmanometer zusammen. Die Dichtheit wurde dabei visuell beurteilt. Das Entlüften erfolgte wie bei einer normalen Inbetriebnahme. Anhand des aufbaubaren Systemdrucks ließ sich der Entlüftungsprozess bis hin zur kompletten Entlüftung einwandfrei bewerten.

Bei dieser Prüfung wird der HBZ auf seine hydraulische Funktion überprüft. Dazu wurde das Versuchsobjekt mittels einer Prüfeinrichtung auf Dichtheit, Druckaufbau und der Möglichkeit des Entlüftens untersucht.

Das Befestigen der HBZ und die Montage der Bremsschläuche konnte ohne Probleme durchgeführt werden. Die vorgesehenen Gewindebohrungen zur Befestigung der Bremsschläuche wurden bei allen Herstellern fachgerecht und sauber gefertigt. Das anschließende Entlüften der drei HBZ konnte ebenfalls reibungslos durchgeführt werden. Alle drei HBZ entsprechen der Funktion.

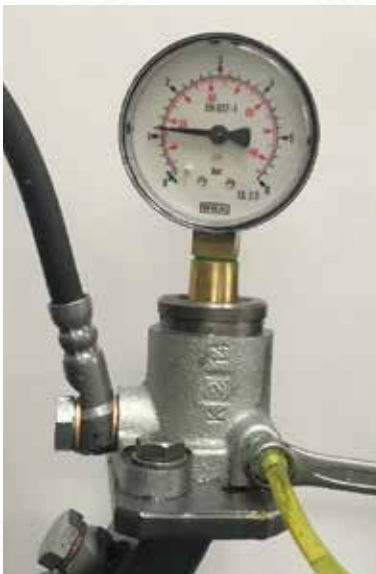
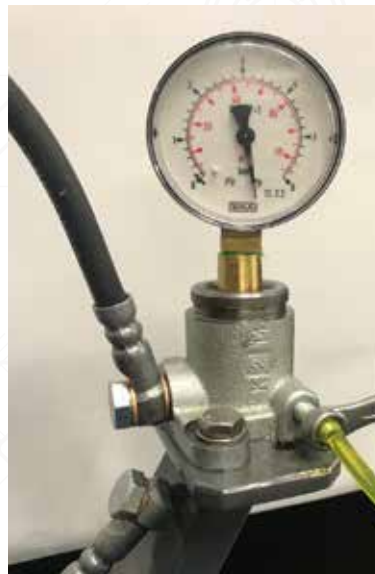
Abbildung 7 und 8: Möglicher Druckaufbau vor dem Entlüften und nach dem Entlüften.
