SERVICE - INFO

LuK: 370 0035 10

Bulletin 988 1000 780

CASE – MX100, MX110, MX120, MX135, MX150 & MX170

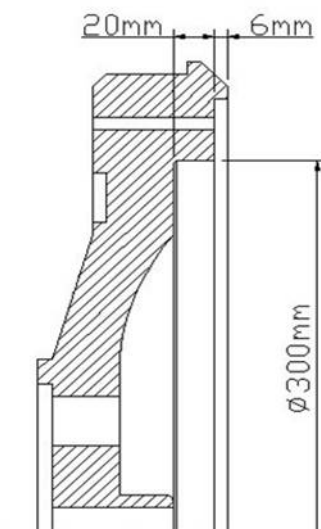
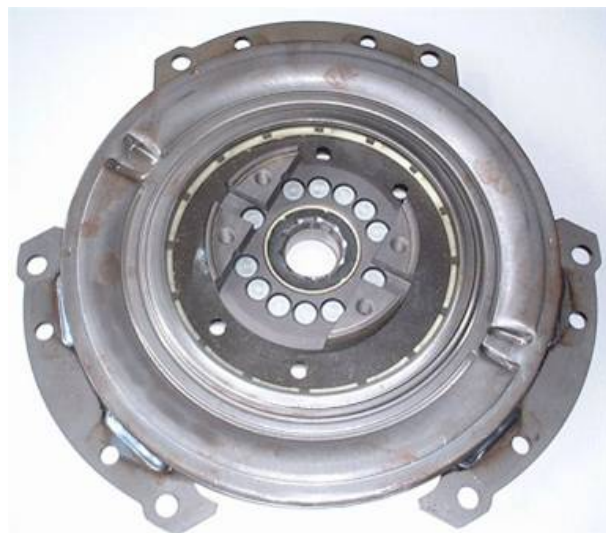
**Flywheel
Schwungrad
Volant-moteur
Volante-motor
Volano**

<p>MX150 – MX170 – JJE 0981247 MX100 – 135 – JJE 0959706</p> </div> </div>
<p>(GB)</p>	<p>Please ensure that the flywheel is machined to a flat face and to a pot depth of 20mm on tractors with serial numbers prior to those listed above.</p>
<p>(D)</p>	<p>Bitte stellen Sie sicher, dass das Schwungrad bei Traktoren mit Seriennummern, die vor den unten aufgeführten liegen, plan und bis auf eine Einbautiefe von 20mm abgedreht.</p>
<p>(F)</p>	<p>Veuillez vous assurer que la surface du volant-moteur est plane et que sa profondeur est de 20mm sur les tracteurs dont les numeros de serie precedent ceux repertoires ci-dessous.</p>

<p>(E)</p>	<p>Por favor, compruebe que el volante-motor haya sido mecanizado en una superficie plana y a una profundidad de 20mm en los tractores con numero de serie anterior a los que se enumeran mas abajo.</p>
<p>(I)</p>	<p>Controllare che la superficie del volano sia stata rettificata correttamente e ad una profondita di 20mm sui trattori con numero di serie anteriori ai seguenti.</p>
