# SERVICE - INFO

**LuK Nr: 333 0170 11 – 330mm TDCA 28 x 32 x 17**

**Bulletin 988 1000 710**

**STEYR – M9078, M9083, M9086, M9094, [Sisu / MWM]**

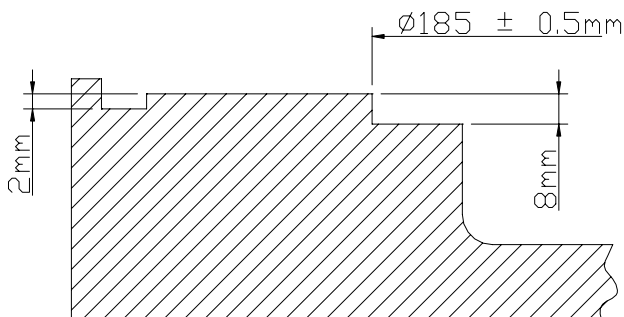
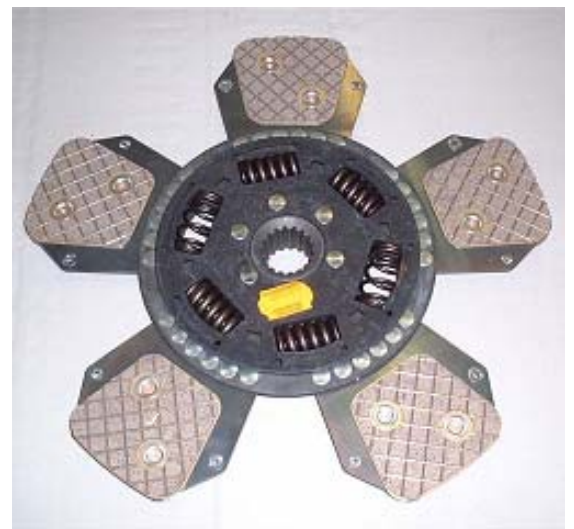
Flywheel  
Schwungrad  
Volant-moteur  
Volante-motor  
Volano

<b>Info:</b>	<b>333 0170 11 replaces / ersetzt / remplace / sustituye a / sostituisce 333 0136 10 / 333 0170 10</b>
<b>(GB)</b>	Re-machine the flywheel inner recess to a diameter of $185 \pm 0.5$ mm and a depth of 8 mm to avoid rivet contacting flywheel.
<b>(D)</b>	Um zu verhindern, dass die Nieten mit dem Schwungrad in Berührung kommen, muss die innere Vertiefung des Schwungrades auf einen Durchmesser von $185 \pm 0.5$ mm und eine Tiefe von 8 mm nachgearbeitet werden.
<b>(F)</b>	Ré-usinez la cavité intérieure du volant-moteur de sorte à obtenir un diamètre de $185 \pm 0.5$ mm et une profondeur de 8 mm pour éviter que le rivet ne touche le volant-moteur.
<b>(E)</b>	Rectifique el hueco interior del volante-motor con un diámetro de $185 \pm 0.5$ mm y una profundidad de 8 mm, con el fin de evitar que entre en contacto con los remaches.
<b>(I)</b>	Rettificare nuovamente la cavità interna del volano a un diametro di $185 \pm 0.5$ mm e una profondità di 8 mm per evitare che il rivetto entri in contatto con il volano.
